# DCON Utility 改版記錄

DCON Utility 版本 5.2.3

發布日期: 2012年5月30日

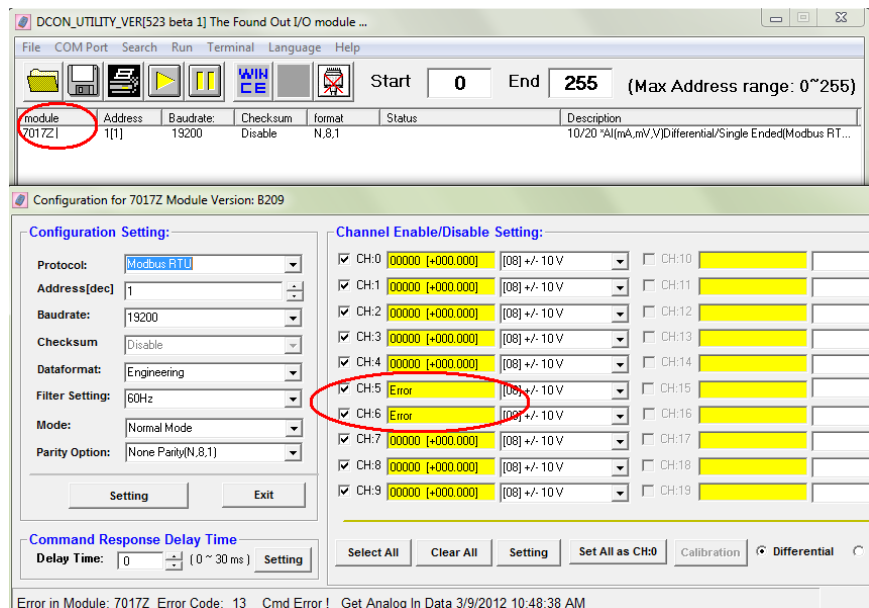
1. 使用 756x 轉換器時,MODBUS 協定下有時後會顯示不正確的資料:

**受影響的模組:** M-7000, tM-7000 以及其他 MODBUS 協定的模組

**說明:**當在MODBUS協定通訊時,使用USB轉RS-485轉換器,例如I-7560,I-7561 或 tM-7561,修正資料有時顯示不正確,有時顯示正常的問題

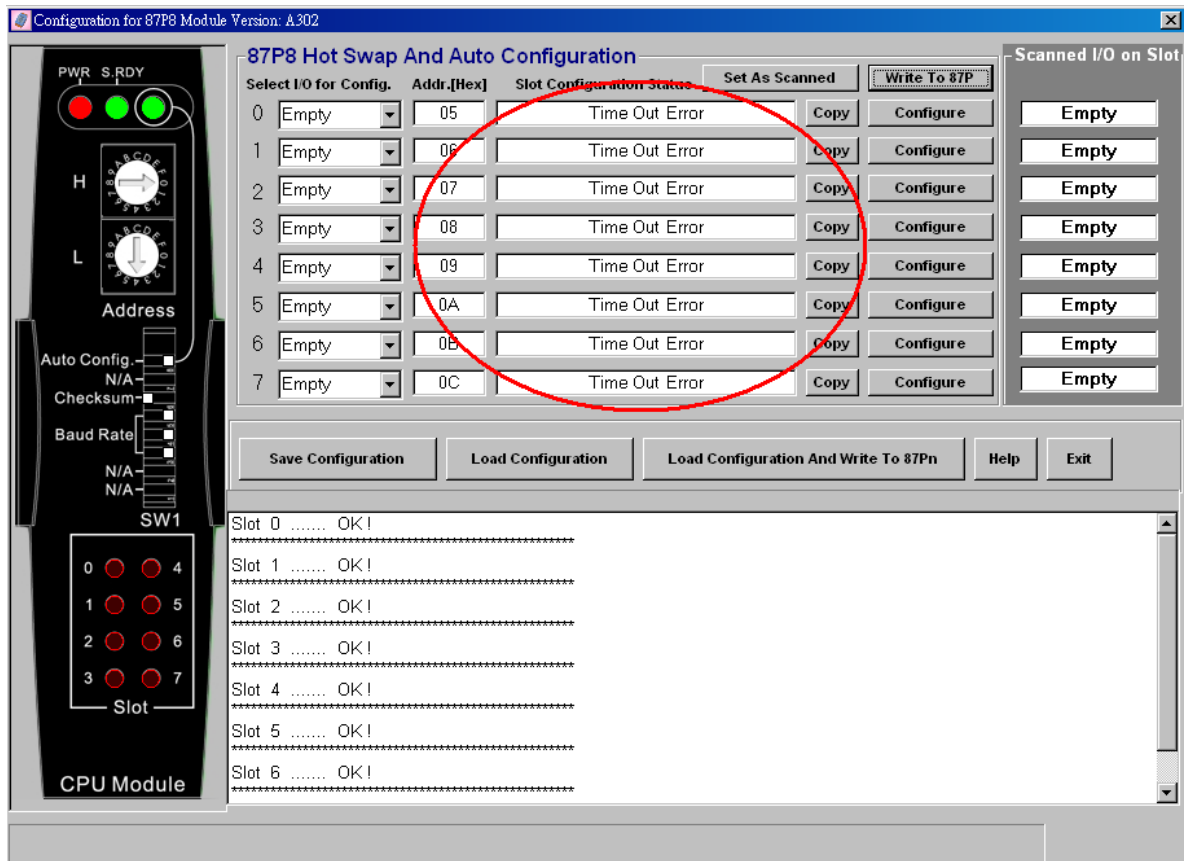
2. RU-87Pn 插槽會顯示"Time Out Error"：

**受影響的模組：**全部 I-87KW 高卡的模組

當 DCON Utility 透過 XPAC (CE OS) 或 WinPAC 上的通訊埠連到 RU-87Pn, RU-87Pn 在組態設定的表單上,插槽設定會顯示"Time Out Error"

在使用者點"Configure"去設定模組之後再離開,也會造成"Time Out Error"

(使用者也需要更新 DCON\_CE\_WP.exe 或 DCON\_CE\_XP.exe 到 506 版本來預防此問題)

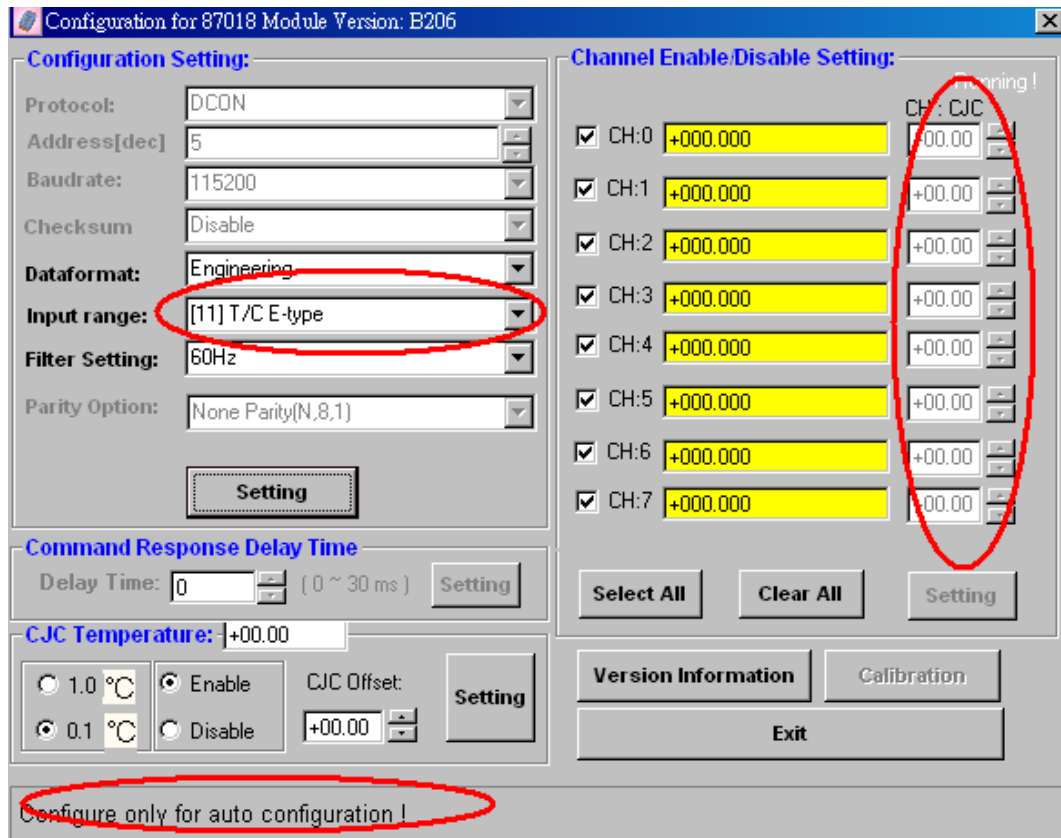
3. 在 87Pn 要設定 87018 模組時,不能設定通道 CJC:

**受影響的模組:** I-87018W 和 I-87018RW 模組

87018 系列模組在 RU-87Pn,USB-87Pn 和 ET-87Pn 上組態設定時,當設定成熟電偶的 type code 時,不能設定通道 CH: CJC

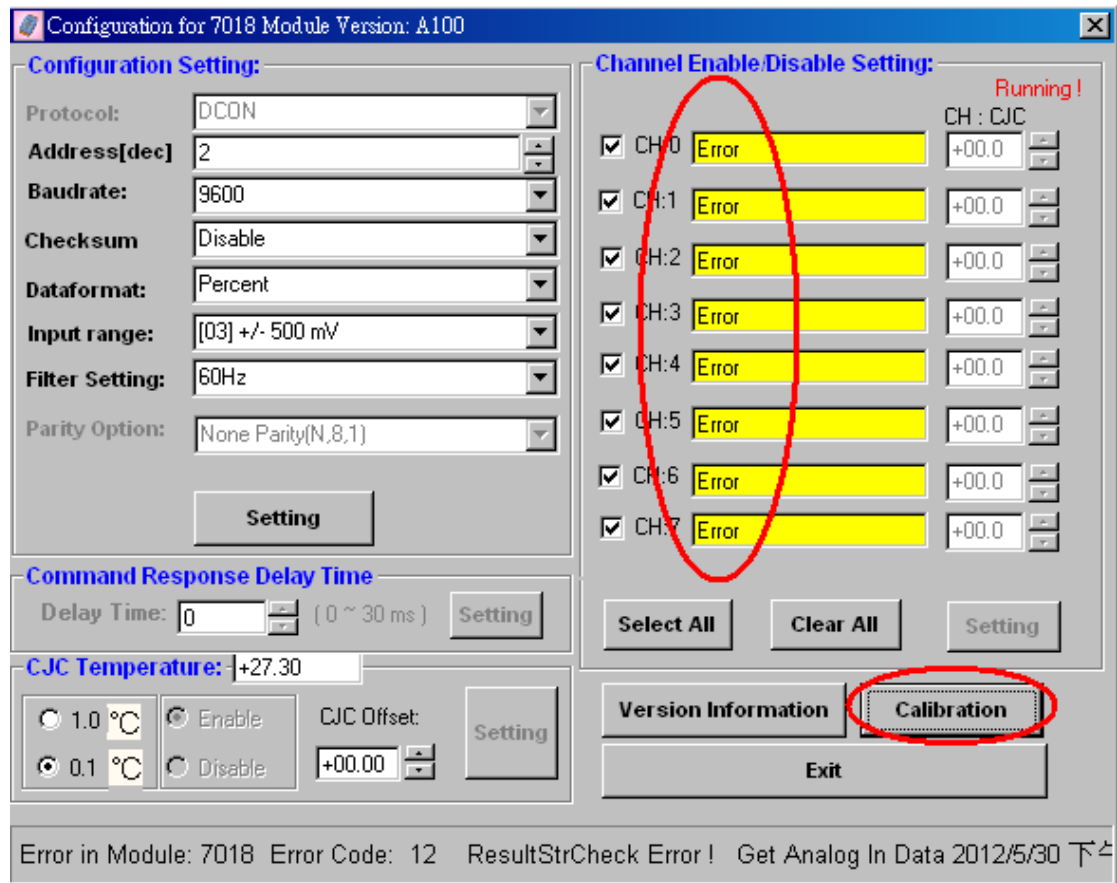
4. 在離開校正畫面後 AI 會顯示” Error”：

**受影響的模組:** 17 和 18 系列模組,例如 I-7017,M-7017,I-87018,I-87018W 等模組

在離開校正畫面後,類比輸入的數值會顯示” Error”
