VP-23Wx 作業系統更新紀錄

發行日期：2014 年 9 月 18 日

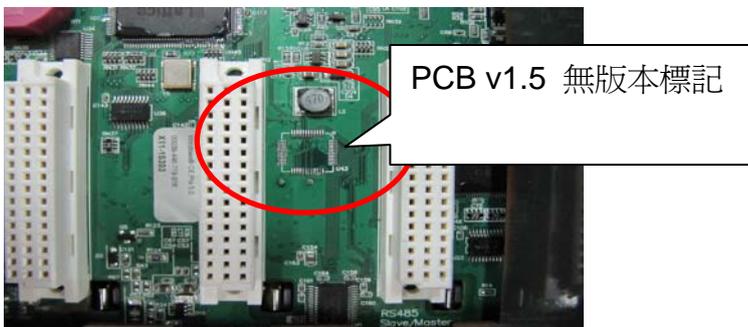
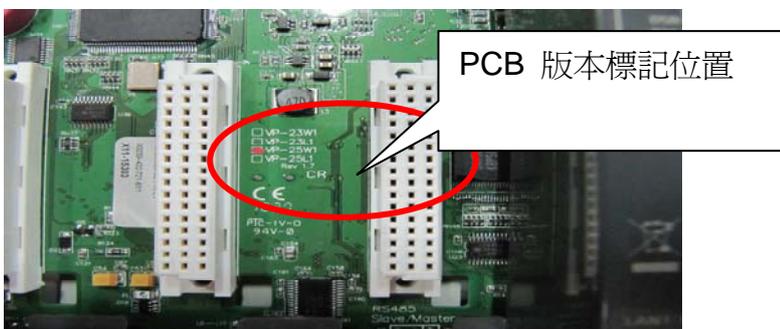
硬體版本判斷

Note2: 硬體的版本可以依照下面的說明確認版本號碼。
