XP-8X4X-Atom CE6 OS Release Note,

版本 V1.0.0.1 [四月, 09, 2012]

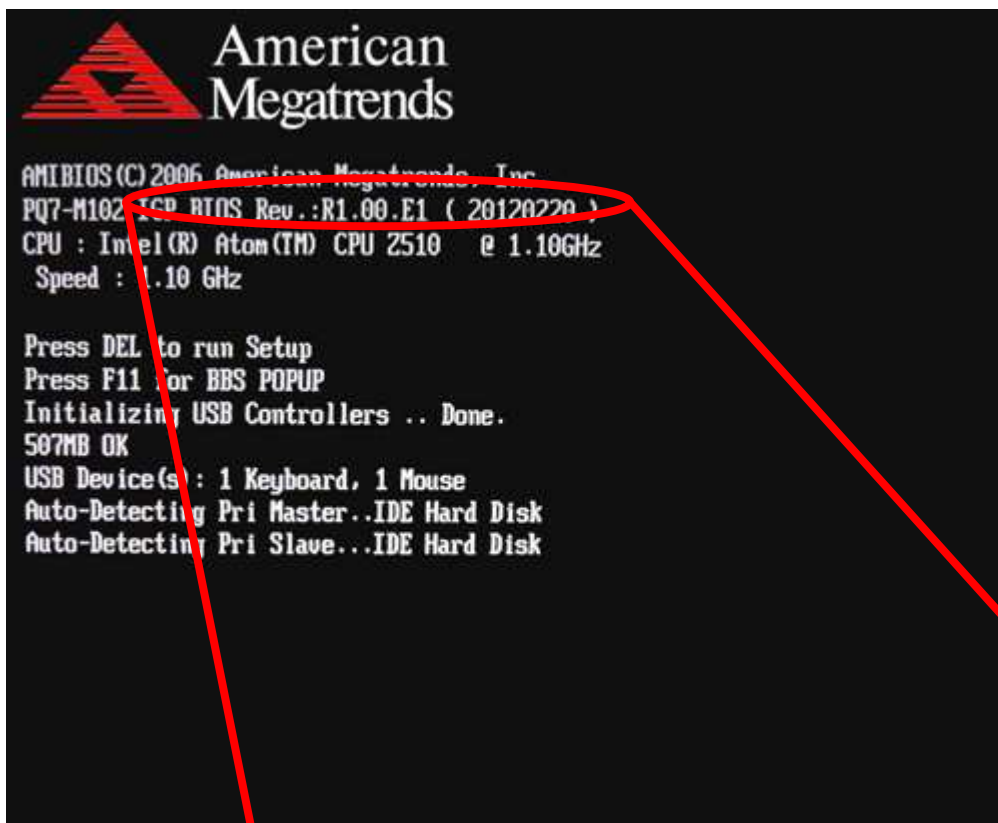
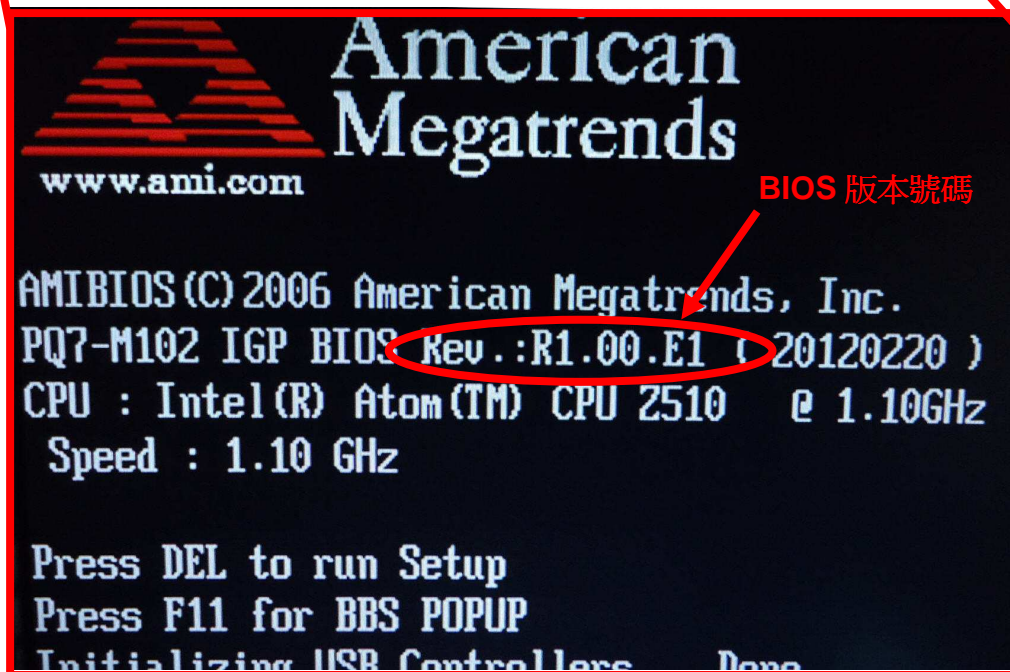
如何判斷 BIOS 版本號碼

開機時出現下面畫面馬上按下鍵盤上的"Pause Break"按鍵暫停開機程序，如下圖位置可以查知 BIOS 版本號碼。

* 判斷 BIOS 版本號碼的方法請參考第三頁說明

此次更新，改善每日系統時間的平均誤差；修改將系統的註冊表 (Registry) 回復到出廠預設值的步驟，以避免使用者誤將註冊表回復至出廠狀態；並修正USB裝置在開機後不能正常運作的問題。此版OS需搭配R1.00.E1版本的BIOS使用，確認BIOS版本的方式如Page 3說明。
