# XP-8X4X CE6 OS Release Note,

## 版本 V1.3.4.0 [2012 年 5 月 8 日]

## OS 版本 1.3.4.0 [2012 年 5 月 8 日]

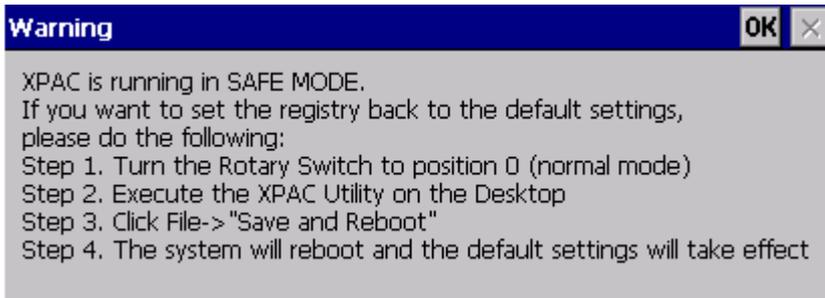
- 步驟1: 關掉 XP-8X4X-CE6 的電源
- 步驟2: 把控制器上的旋轉開關轉到1的位置
- 步驟3: 開啓 XP-8X4X-Atom-CE6 的電源
- 步驟4: 進入OS 後參考跳出的對話框內容, 繼續步驟5

- 變更將系統註冊表回復為出廠預設值的步驟，增加手動確認程序，避免使用者誤將 XP-8x4x-Atom-CE6 的旋轉開關轉至 1 的位置並開機，導致設定遺失。回復出廠預設值步驟詳見後附說明。

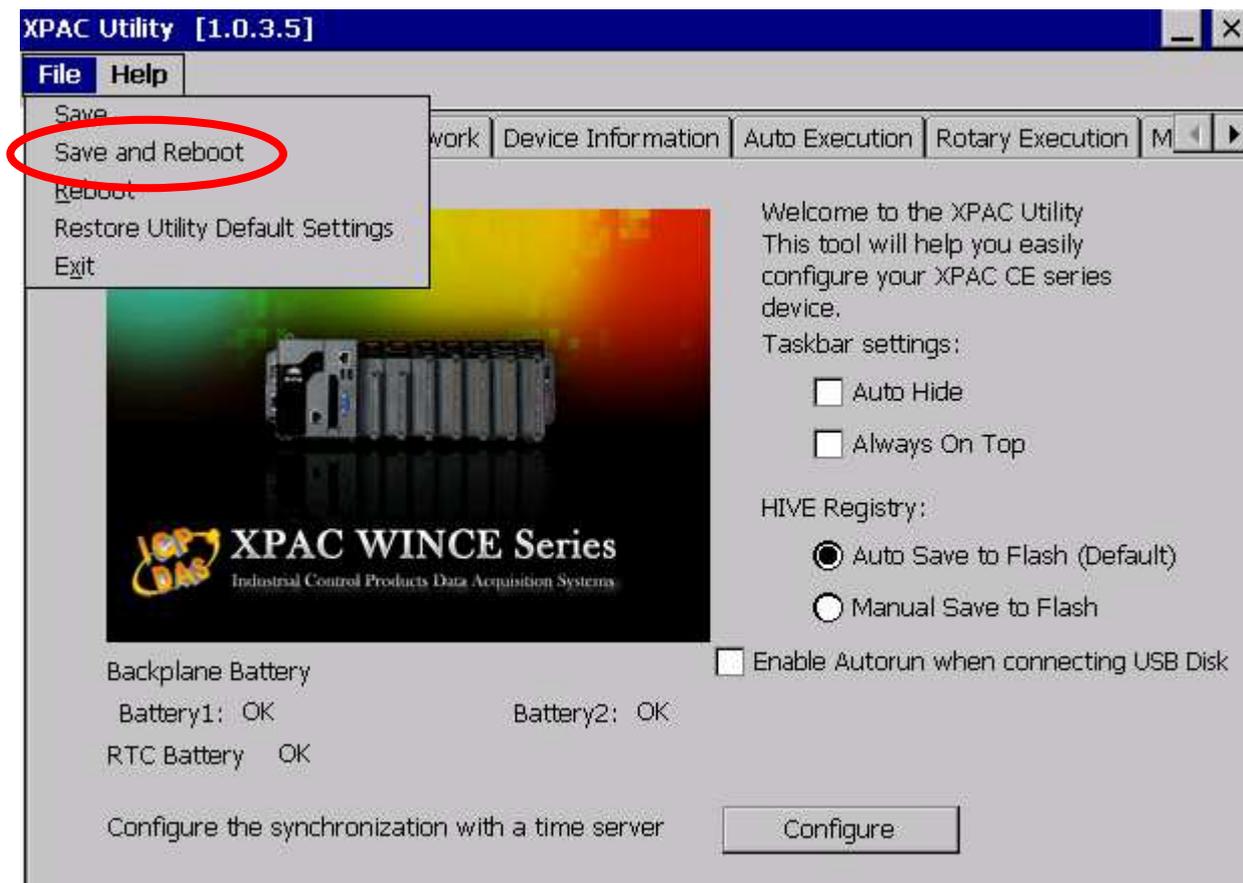
- 步驟5: 將控制器上的旋轉開關轉至0
- 步驟6: 執行桌面的XPAC utility, 點擊 “File” >> “Save and reboot”

待 XP-8X4X-CE6 重新啓動後註冊表即回復爲出廠預設值.
