XP-8X4X-Atom CE6 OS Release Note,

版本 V1.4.0.0 [九月, 22, 2014]

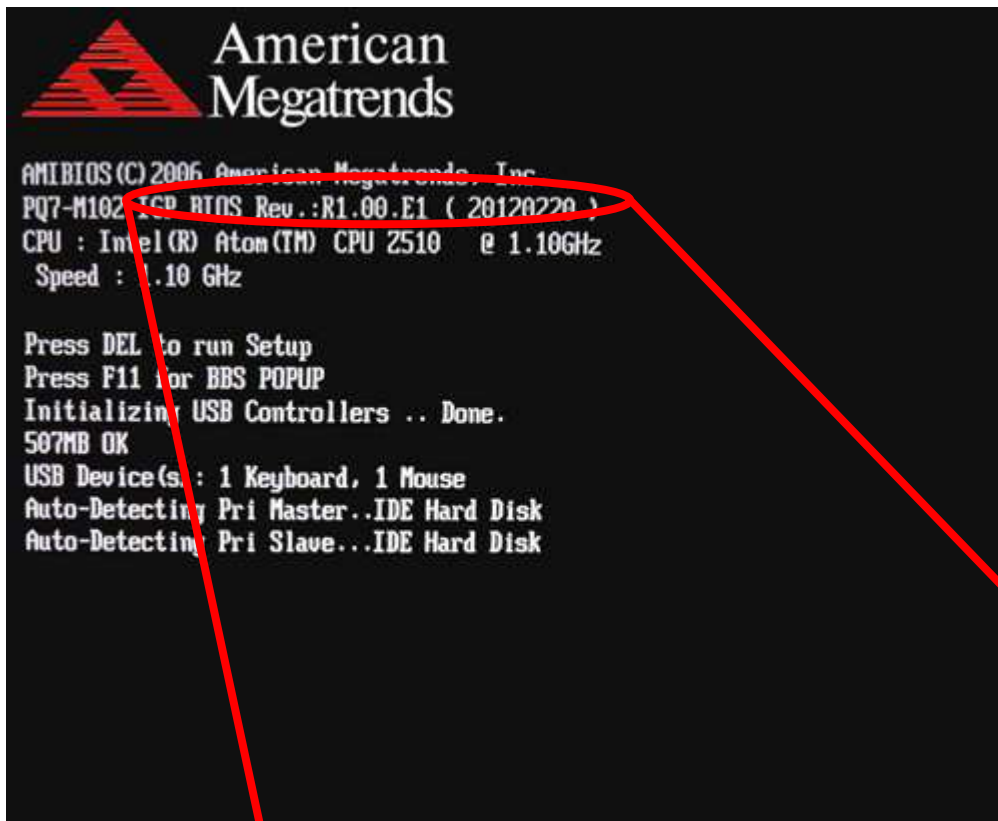
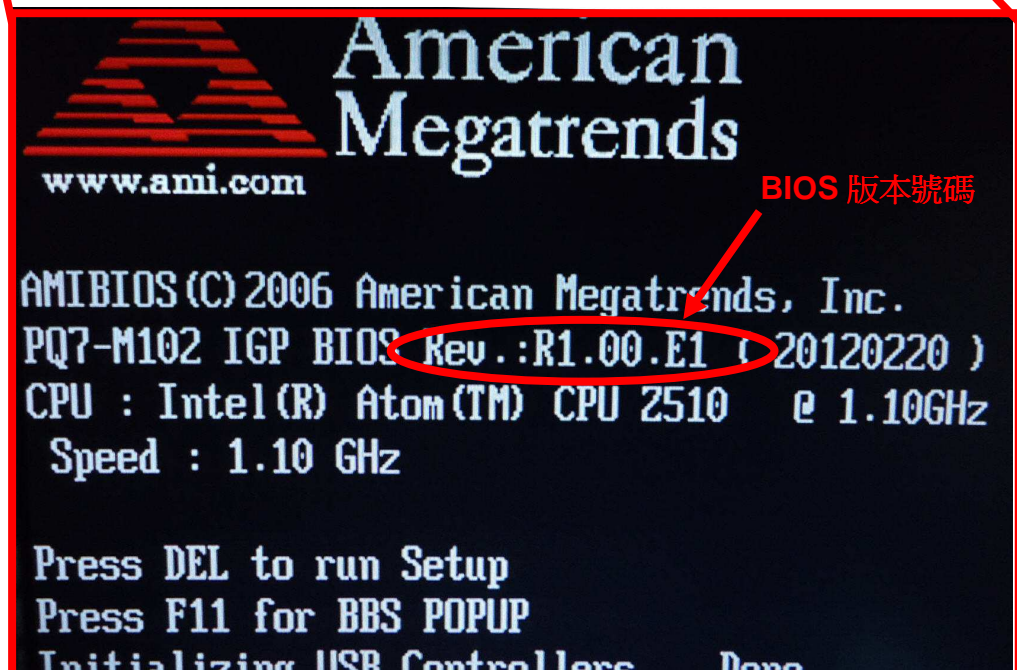
如何判斷 BIOS 版本號碼

開機時出現下面畫面馬上按下鍵盤上的"Pause Break"按鍵暫停開機程序，如下圖位置可以查知 BIOS 版本號碼。

* 判斷 BIOS 版本號碼的方法請參考第三頁說明
